ASCONA  
LOCARNO Regione  
Gambargno

# Stroh- dächer in den Cento Campi

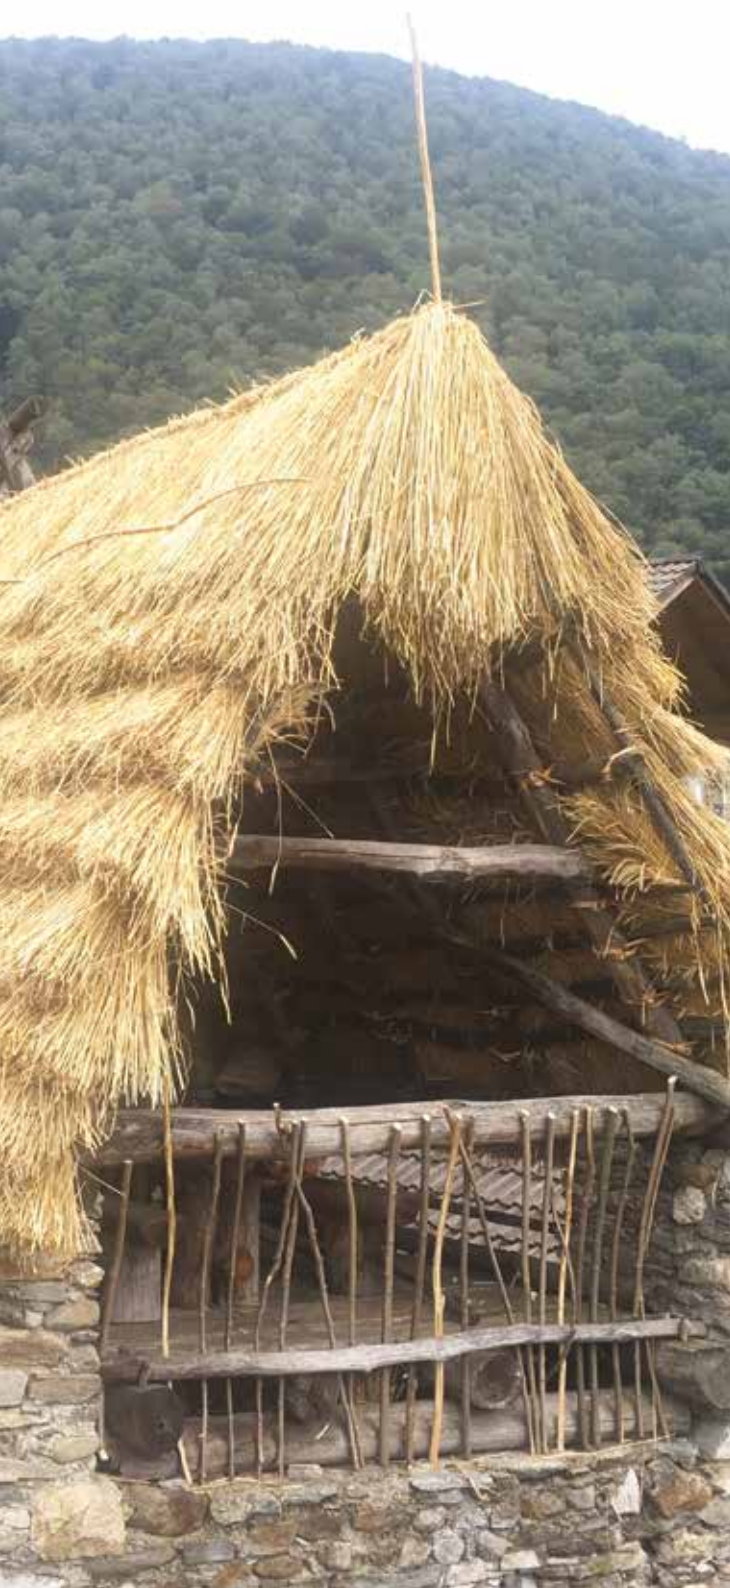
Skizze der nördlichen, westlichen und südlichen  
Fassade eines strohgedeckten Gebäudes;  
diese Abbildungen stammen aus „Tessiner  
Dächer“ von Giovanni Bianconi – Schweizer  
Heimatbücher 1964.
